## *Fehlersuchbaum Variodach R230*

Geräusch-, Dichtigkeits-, Passungs- und Funktionsanalysen sowie die wichtigsten Reparaturen inklusive zugehöriger Schadensschlüssel (SSL) und Fgst.-Nr. (FIN)

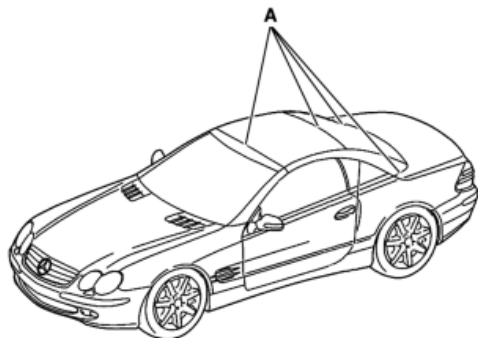
Beanstandung: Abriss/Reibgeräusche an allen Abdichtungen des Variodaches.

Ursache: Trockene, verschmutzte Abdichtungen am Variodach sind die häufigste Ursache für Knackgeräusche und Abrissgeräusche im Fahrbetrieb.

Maßnahme: Abdichtungen (A) am Variodach mit Spezial-Gleitmittel Teil-Nr. A 000 989 50 51 bzw. A 001 989 36 60 zu bearbeiten, siehe AF77.30-P-1501AG.

Hinweis: Anwendung (Einwirkzeit 20 min) des Spezial-Gleitmittels beachten.

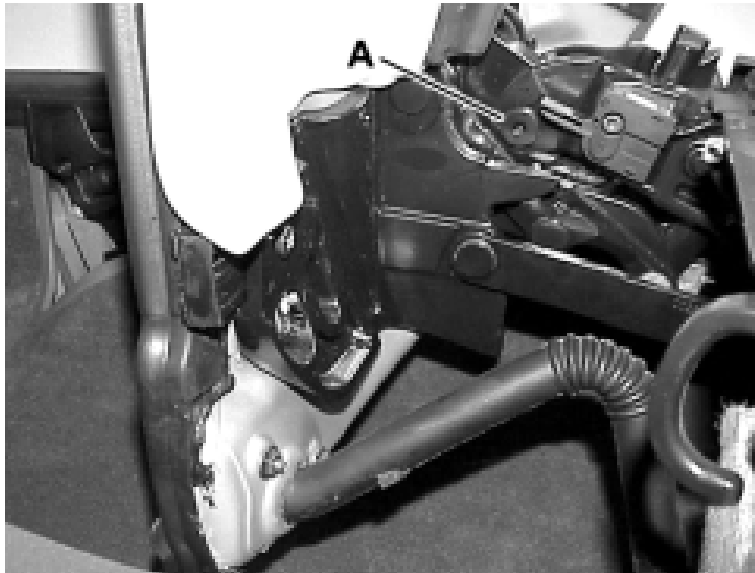
Beanstandung: Klappergeräusche bzw. Schlagen im Bereich Drehpunkt C-Säule.

Ursache: Spiel der Schraube (A) im Drehpunkt C-Säule.

Maßnahme: Schraube (A) Teil Nr. A 007 990 09 04 im Zwischenlager erneuern, siehe AF77.30-P-1502AG.

**Achtung: Fahrzeuge in Ordnung ab: FIN 054902**

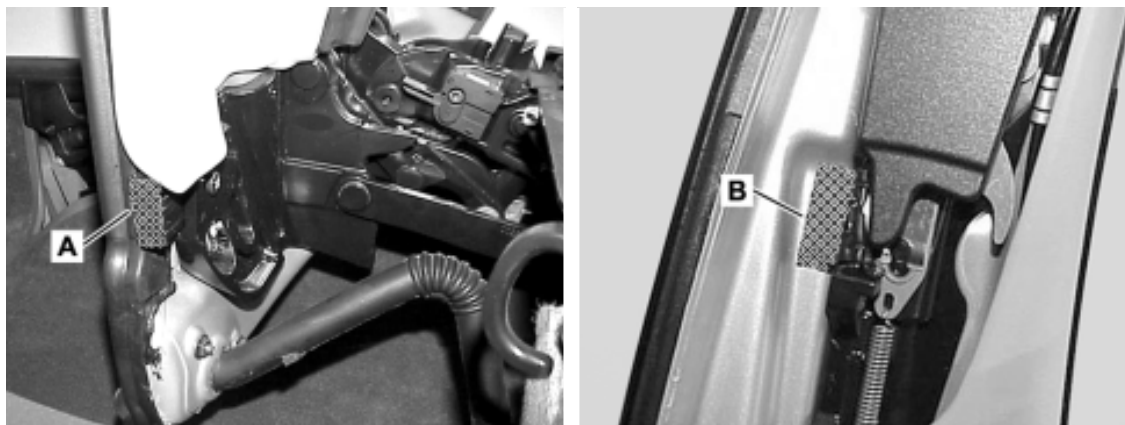
Beanstandung: Geräusche im Bereich Y-Anschläge Heckscheibe unten an C-Säule.

Ursache: Einstellung der Y-Anschläge n.i.O. (zu viel Spiel).

Maßnahme: Einstellung Y-Anschläge (A)/(B) an der C-Säule prüfen, ggf. korrigieren. Y-Anschläge mit Gleitpaste Teil-Nr. A 001 989 46 51 fetten (schraffierte Fläche).

Hinweis: Die Y-Anschläge (A) an der C-Säule unten, sind bei geöffnetem Kofferraumdeckel von unten am Variodach zugänglich. Schrauben lösen, Anschlag bis an das Gegenlager der Heckscheibe schieben und Schrauben wieder festziehen.

**Die Y-Anschläge (B) an der C-Säule oben sind kein Schwerpunkt für Beanstandungen und können ggf. bei senkrecht gestelltem Variodach eingestellt werden.**

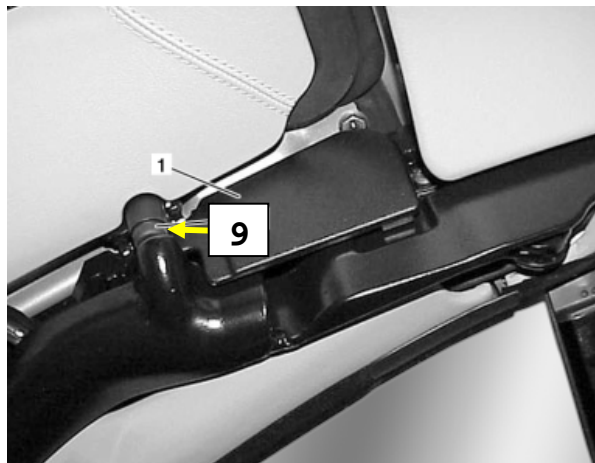
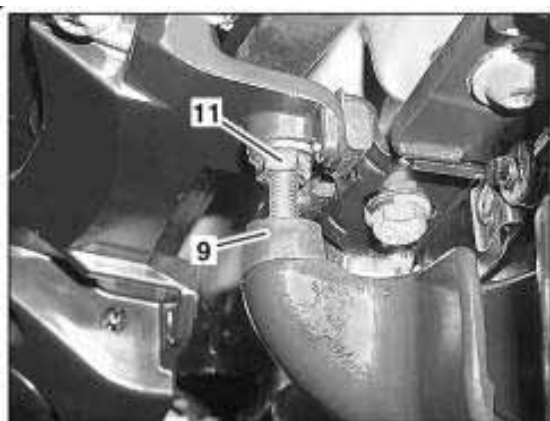
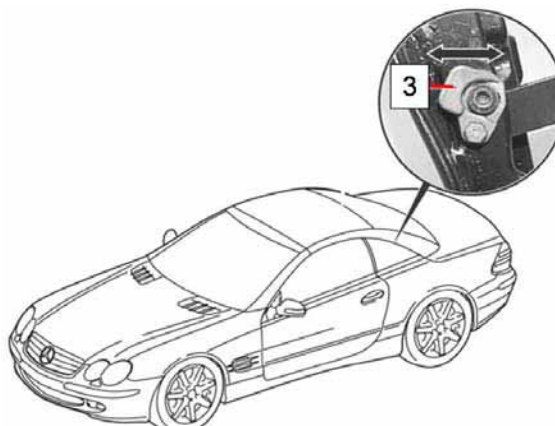
Beanstandung: Geräusche im Bereich Anschlagpuffer Heckscheibe.

Ursache: Einstellung der Anschlagpuffer (9) n.i.O.

Maßnahme: **Anschlagpuffer einstellen:**  
Variodach senkrecht stellen, linke und rechte Abdeckhülse entfernen, Kontermutter (11) lösen, Anschlagpuffer (9) eindrehen und Variodach wieder schließen. Anschlagpuffer (9) bis zur Anlage am Dachgestell herausdrehen, Variodach wieder öffnen, Anschlagpuffer (9) eine halbe Umdrehung herausdrehen, Kontermutter (11) festziehen, Abdeckhülse aufschieben. Anschlagpuffer (9) mit Gleitpaste Teil-Nr. A 001 989 46 51 fetten.

**Achtung:** Wird die Einstellung der Anschlagpuffers (9) verändert, muss die Einstellung der Excenter (3) anschließend geprüft und ggf. korrigiert werden. Die Einstellung der Anschlagpuffer (9) und der Excenter (3) beeinflussen sich gegenseitig.

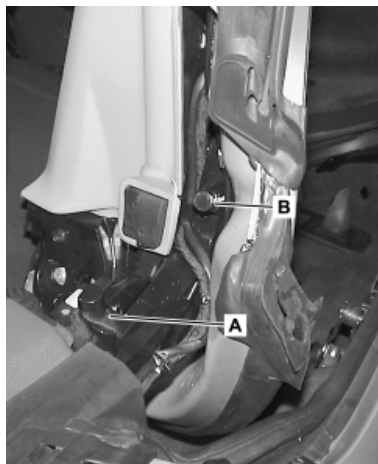
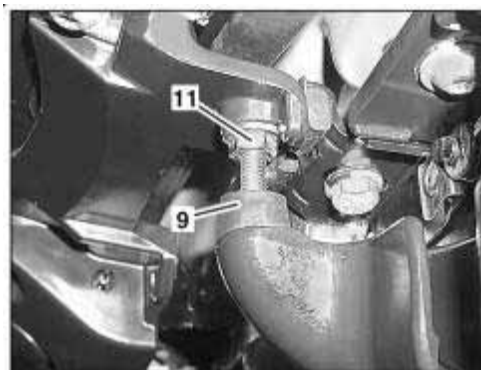
Beanstandung: Knackgeräusche im Bereich C-Säulenlenker.

Ursache: Ungünstige Materialpaarung der Anschlagschraube zu Zwischenlager.

Maßnahme: Anpressdruck der Anschlagschraube (B) zu Zwischenlager (A) mit Papierstreifen prüfen, ggf. einstellen.

**Achtung:** Wird die Einstellung der Anschlagschraube (B) korrigiert, müssen danach die Arbeitsschritte 1.2.5 Anschlagpuffer (9) einstellen und 1.2.7 Excenter (3) Verriegelung an C-Säule durchgeführt werden.

Variodach öffnen, Kontermutter der Anschlagschraube lösen, Anschlagschraube eine halbe Umdrehung herausdrehen und Kontermutter festziehen. Kopf der Anschlagschraube (B) mit Gleitpaste Teil-Nr. A 001 989 46 51 fetten.

Hinweis: Die Anschlagschraube (B) ist richtig eingestellt, wenn sich bei verriegeltem Variodach der Papierstreifen unter mäßigem Anpressdruck nicht herausziehen lässt. Der Papierstreifen lässt sich bei abgesenkten Fondseitenscheiben am besten positionieren.

**Achtung:** Wird die Anschlagschraube mit zu großer Vorspannung eingestellt, verändert sich die Kontur des Variodaches negativ und es kann unter Umständen zu Windgeräuschen und Wassereintritt kommen.

**Achtung:** Fahrzeuge in Ordnung ab: FIN 054902  
Anschlagschraube wurde geändert (Gummipuffer).

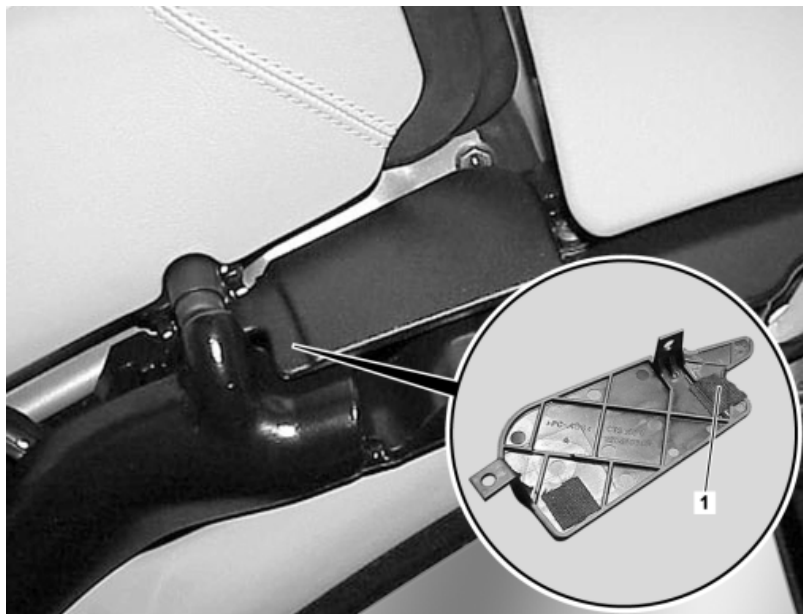
Beanstandung: Schwirrgeräusch im Bereich Abdeckung Verriegelung an Hauptlenker.

Ursache: Abdeckung (1) liegt am Hauptlenker an.

Maßnahme: Abdeckung ausbauen, einen dünnen Filzstreifen (1) Teil-Nr. A 001 983 17 10 aufkleben und Abdeckung wieder einbauen, siehe AF77.30-P-1509AG.

**Achtung:** Fahrzeuge in Ordnung ab: FIN 047857

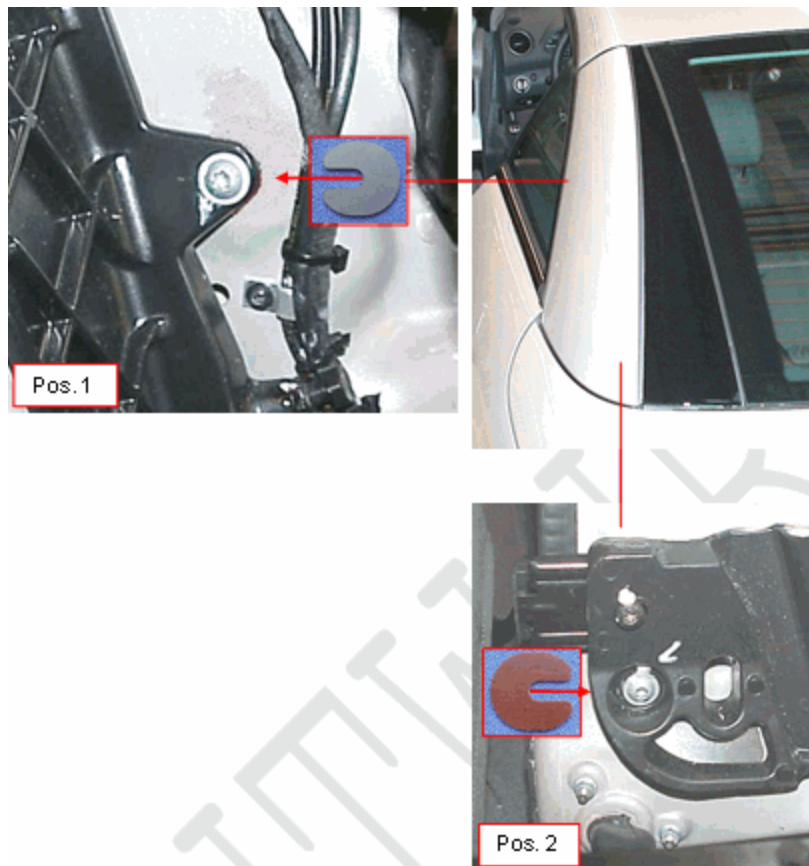
Beanstandung: Abrissgeräusche (Knistern) im Bereich C-Säule.

Ursache: C-Säule liegt an der Kinematik an.

Maßnahme: Schraubpunkte an Dachgestell seitlich (Pos. 1) und unten (Pos. 2) unterlegen.

**Bei Pos 1:** 0,5 mm (Stahl) Teil-Nr. A 230 795 11 96  
1 mm (Stahl) Teil-Nr. A 230 795 12 96

**Bei Pos 2:** 0,5 mm (braun) Teil-Nr. A 230 795 05 96  
1 mm (braun) Teil-Nr. A 230 795 06 96

**Schraubensicherungsmittel: Teil-Nr. A 003 989 31 71 verwenden.**

**Anziehdrehmoment der Schrauben: 10 Nm**

Hinweis: Mit Unterlagen 0,5 mm beginnen, wenn weiterhin noch Geräusche vorhanden sind, Unterlagen 1 mm verwenden.

**Achtung: Einstellung der Heckscheibe am Variodach prüfen ggf. korrigieren, siehe AR77.50-P-3045R und AR67.20-P-3000-06R.**

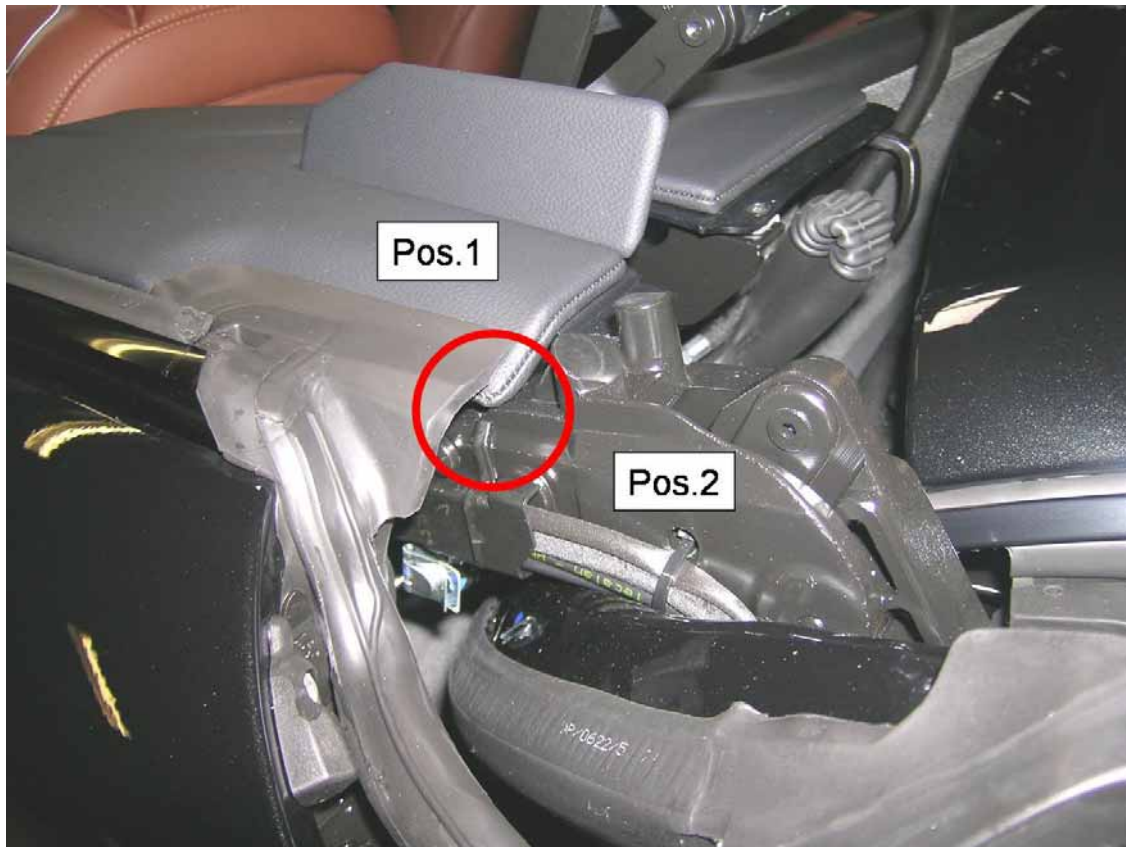
Beanstandung: Knackgeräusche zwischen Verkleidung Mittelsäule oben und Zwischenlager Variodach.

Ursache: Verkleidung (Pos.1) liegt an Zwischenlager (Pos.2) an.

Maßnahme: Verkleidung lösen und höher einstellen, siehe AR68.30-P-1077R.

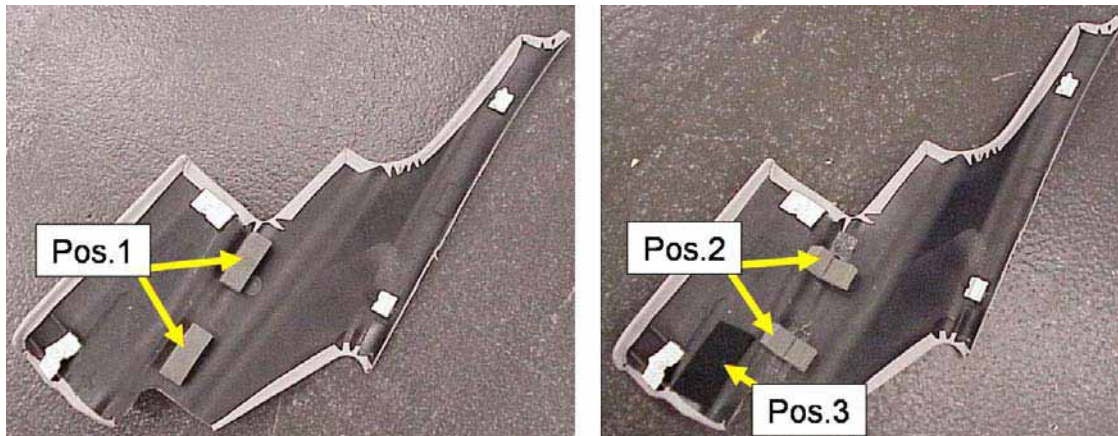
Beanstandung: Knackgeräusche/Knistern zwischen Dachverkleidung C-Säule und Dachgestell Variodach.

Ursache: Dachverkleidung liegt an Dachgestell an.

Maßnahme: Verkleidung an C-Säule ausbauen, siehe AR68.30-P-4500R.  
Schaumstoffunterlagen (Pos. 1) lösen und in geänderter Lage (Pos. 2) ankleben.  
Selbstklebendes Trikotband (Pos.3) Teil-Nr. A 000 983 99 13 7098 zusätzlich auf die Verkleidung kleben.

Hinweis: Bei Montage der Dachverkleidung C-Säule auf korrekten Sitz der Klammern achten.

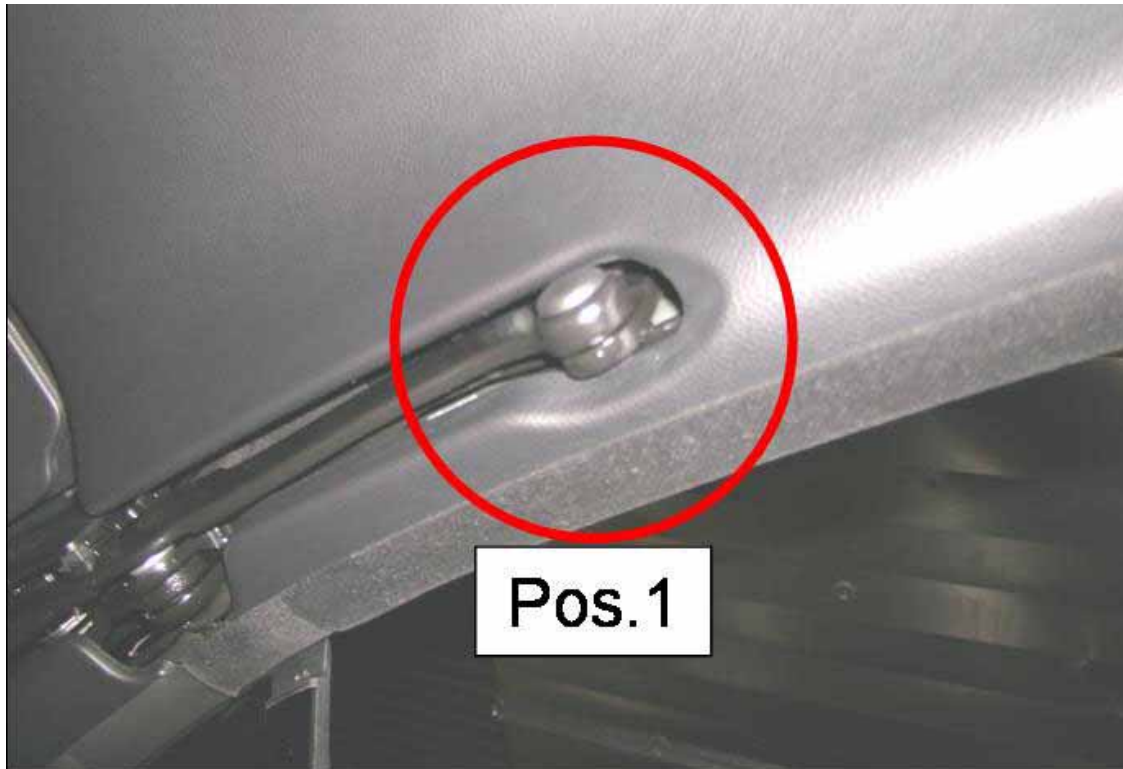
Beanstandung: Reibgeräusche zwischen Dachverkleidung und Drehpunkt 1.

Ursache: Zu geringes Spiel zwischen Drehpunkt (Pos.1) und Dachverkleidung.

Maßnahme: Dachverkleidung am Drehpunkt (Pos.1) neu positionieren und durch einen leichten Schlag mit dem Handballen senkrecht nach oben entspannen.

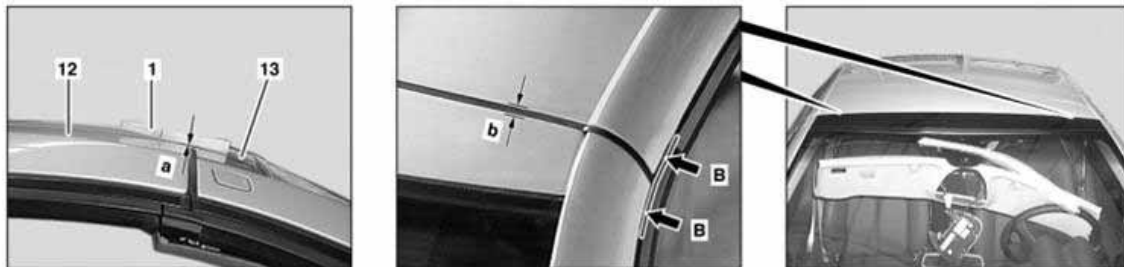
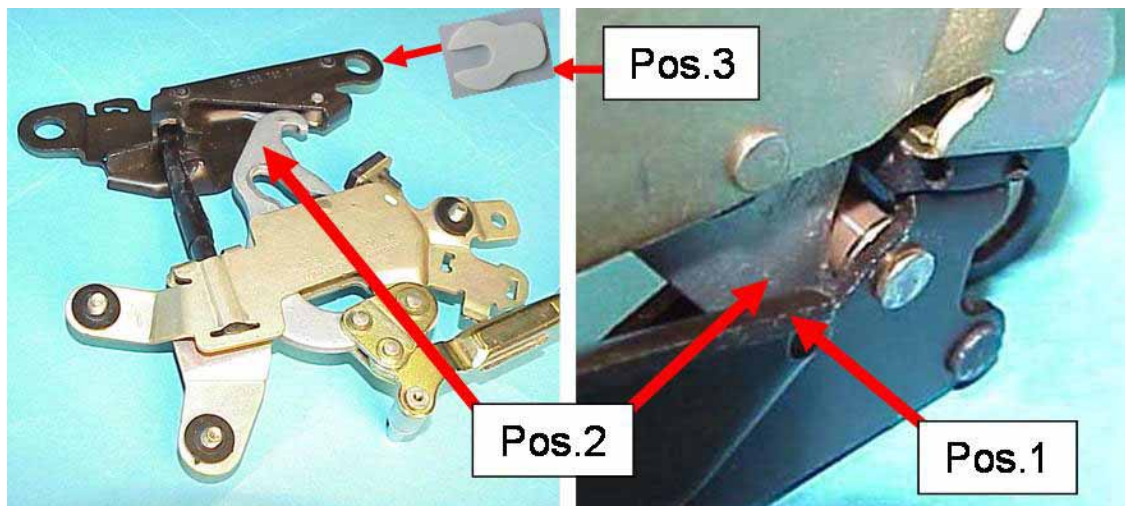
Ursache: Aufnahme für Verschluss Variodach vorn verschoben, das Spaltmaß (b) zwischen Variodach-Vorderteil und Querträger über Windschutzscheibe wird größer.

Maßnahme: Spaltmaß zwischen Variodach und Querträger über Windschutzscheibe einstellen, siehe AR77.50-P-3035R.  
Aufnahme (Pos. 1) so einstellen, dass sich der Verschlusshaken (Pos.2) bei verriegeltem Variodach in der Mitte der Aufnahme (Pos.1) befindet und nicht mit dem Boden in Berührung kommt, siehe AF77.30-P-1560AG.

**Hinweis:** Die Einbaulage und die Teil-Nr. der Unterlagen (Pos.3) wurde geändert.  
Unterlagen (Pos.3) in Pfeilrichtung einbauen.

Teil-Nr. der Unterlagen neu: A 230 795 14 96

**Achtung:** Der gesamte Verschluss darf deshalb nicht erneuert werden.

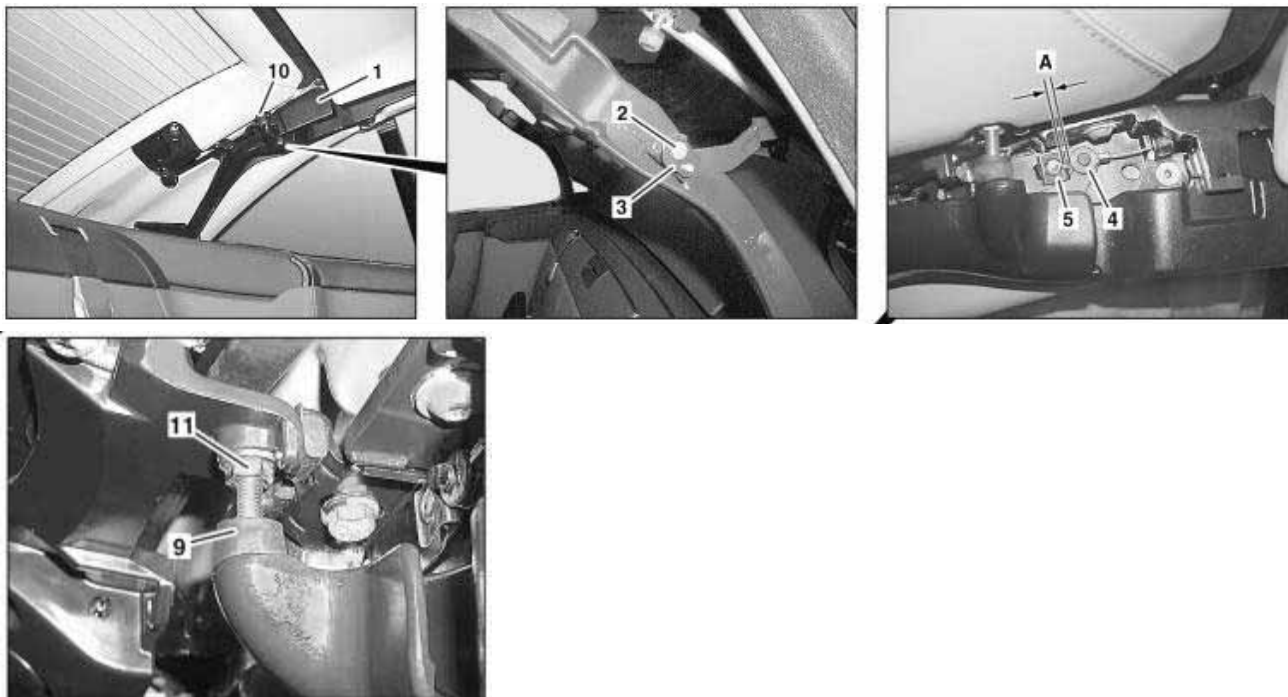
Beanstandung: Plötzlich auftretende Windgeräusche bei Geschwindigkeiten ab ca. 150 km/h.

Ursache: Einstellung Excenter Verriegelung C-Säule n.i.O.

Hinweis: Das Variodach kann bei höheren Geschwindigkeiten im Bereich Oberkante Heckscheibe (A) nach oben gezogen werden.

Maßnahme: Excenter (3) einstellen, siehe AR77.50-P-3045R.

**Achtung:** Wird die Einstellung der Excenter (3) verändert, muss die Einstellung der Puffer Heckscheibe (9) nochmals geprüft und ggf. korrigiert werden. Die Einstellungen der Excenter (3) und der Puffer (9) Heckscheibe beeinflussen sich gegenseitig.

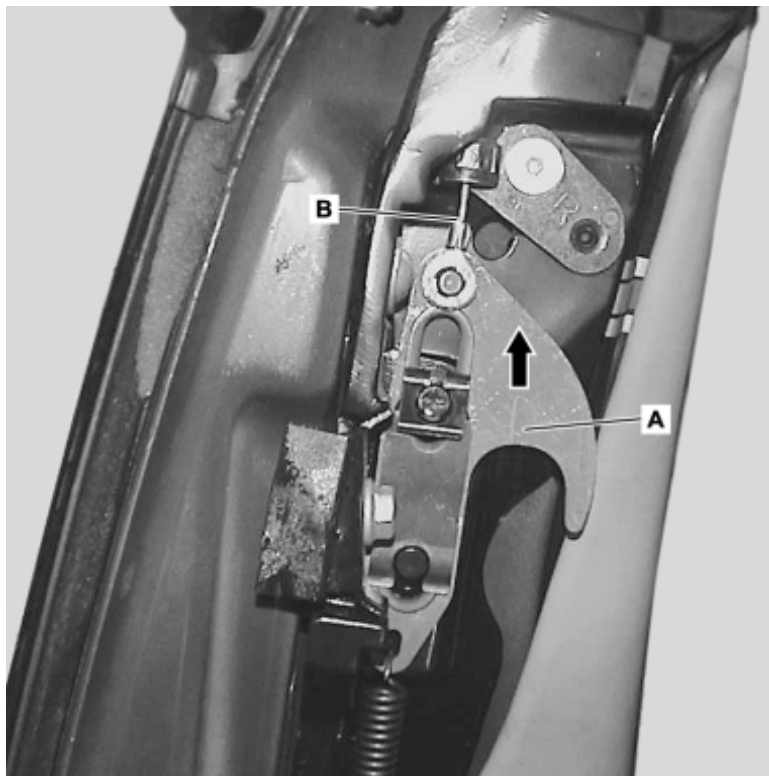
Beanstandung: Schnappgeräusche/Federschwirren beim Öffnen des Variodaches im Bereich Excenter Verriegelung an C-Säule.

Ursache: Einstellung der Bowdenzüge n.i.O.

Maßnahme: Bowdenzug (B) für Verriegelung an der C-Säule einstellen, siehe AR77.33-P-3470R.

Hinweis: Bowdenzug (B) so einstellen, dass die Verriegelung (A) in der Zwischenstellung des Variodaches nach oben gezogen wird (Pfeil).

**Achtung:** Nicht bis zum Anschlag einstellen, da sonst die Hülle des Bowdenzuges gestaucht wird (ca. 2 mm Luft nach oben lassen).

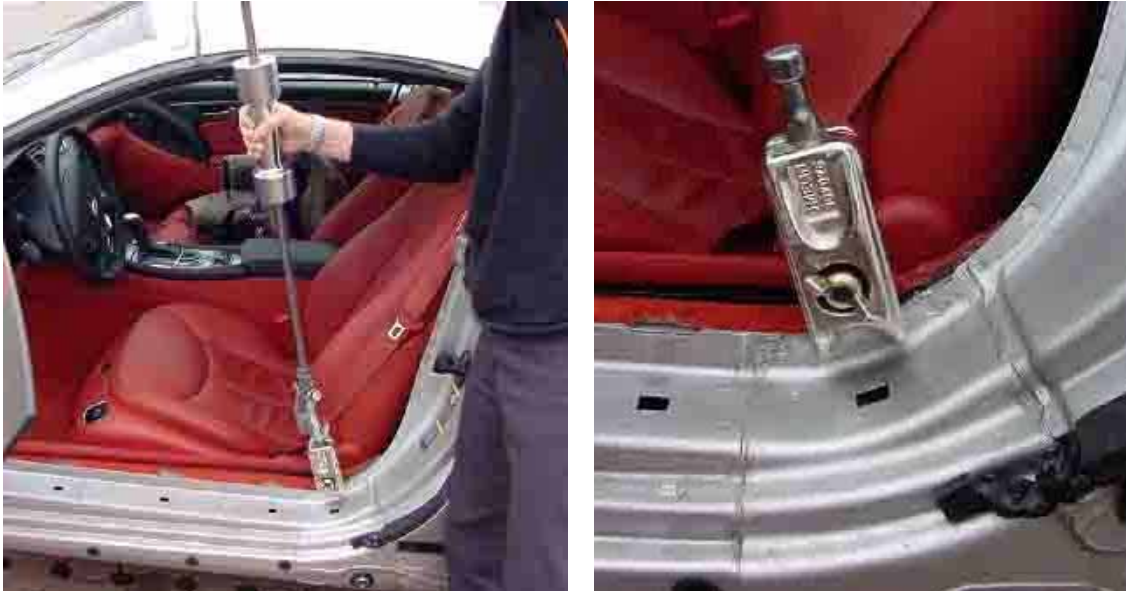
Beanstandung: Trockenes knarrendes Geräusch beim Anfahren bzw. Abbremsen im Bereich B-Säule.

Ursache: Stehblech im Radius der B-Säule innen verursacht knarrendes Geräusch.

Maßnahme: siehe GI63.20-P-009271\*.

**Achtung:**       **Fahrzeuge in Ordnung ab: FIN 095942**

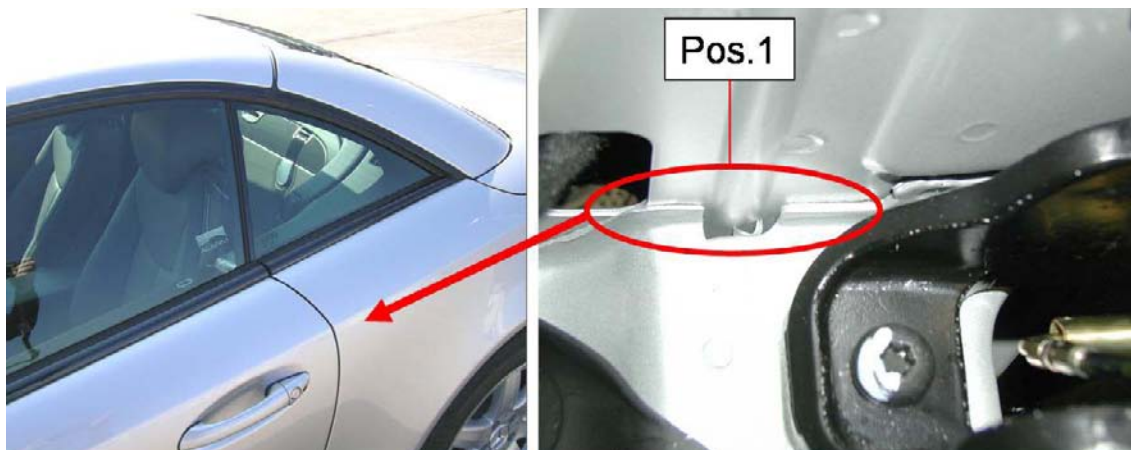
Beanstandung: Knack/Abrissgeräusche aus dem Bereich B-Säule bei Fahrzeugverwindung auf Schlechtwegstrecke.

Ursache: Stehflansch (Pos.1) der Aufnahme Hauptlagerboden hat Berührung mit der Innenwand zur B-Säule.

Maßnahme: 1. Verkleidung an Mittelsäule ausbauen siehe AR68-30-P-1077R.  
2. Stehflansch (Pos.1) der Aufnahme Hauptlagerboden mit entsprechendem Werkzeug so bearbeiten (wegbiegen), dass dieser keinen Kontakt mehr mit der Innenwand zur B-Säule hat. Bei Beschädigungen am Lack Korrosionsschutzmittel auftragen, siehe GI 63.20-P-038600\*.
